COMUNE DI CRESCENTINO

PIANO REGOLATORE GENERALE VARIANTE STRUTTURALE N.3

ELABORATI GEOLOGICI

**RELAZIONE ILLUSTRATIVA DEL RILEVAMENTO
DELLA CARTA DEI PROCESSI E DEGLI EFFETTI
(RAPPORTO D'EVENTO)**

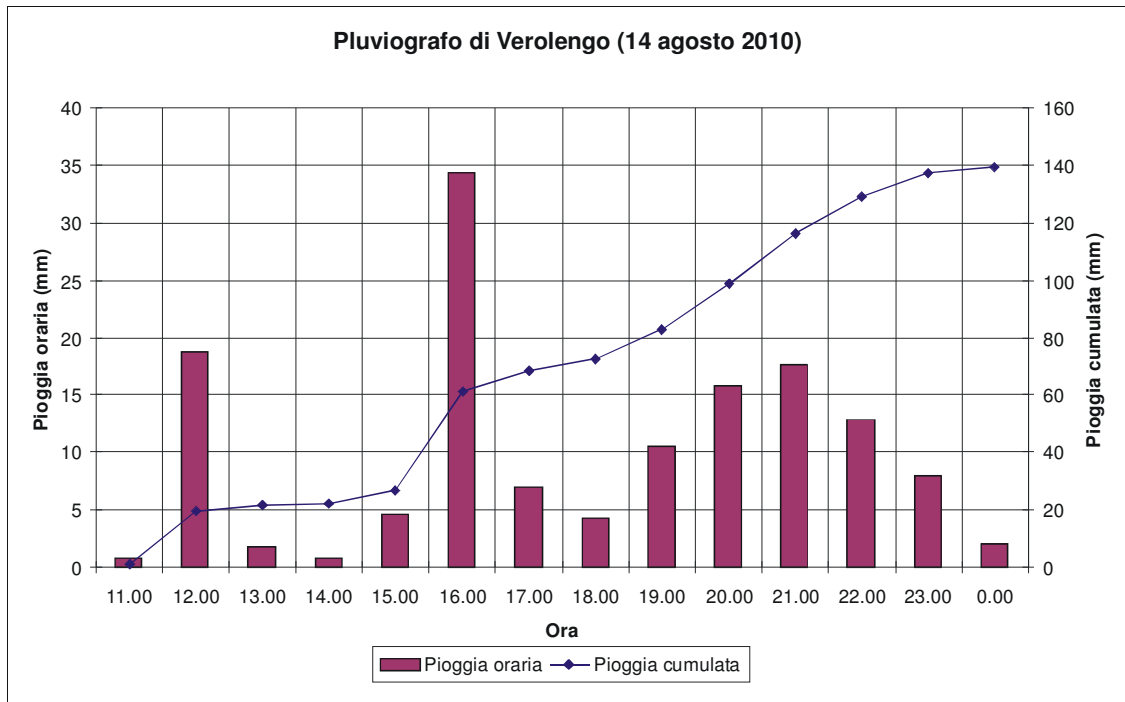
Figura 3. Grafico delle precipitazioni del 14 agosto 2010 (rete Arpa Piemonte).

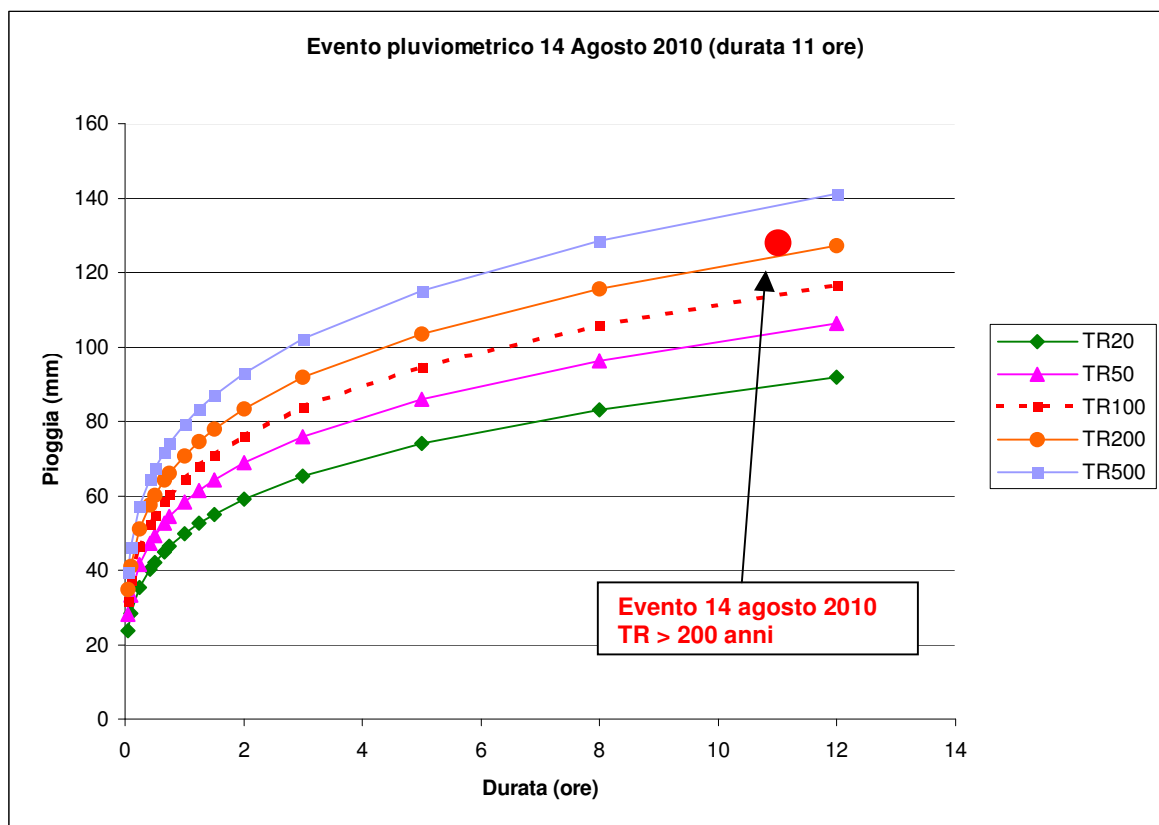
Figura 4. Curve di probabilità pluviometrica per diversi tempi di ritorno della cella BL97 (zona a nord del concentrico); all'evento complessivo con durata 11 ore (128 mm dalle 11 alle 22) è attribuibile un Tempo di Ritorno superiore a 200 anni

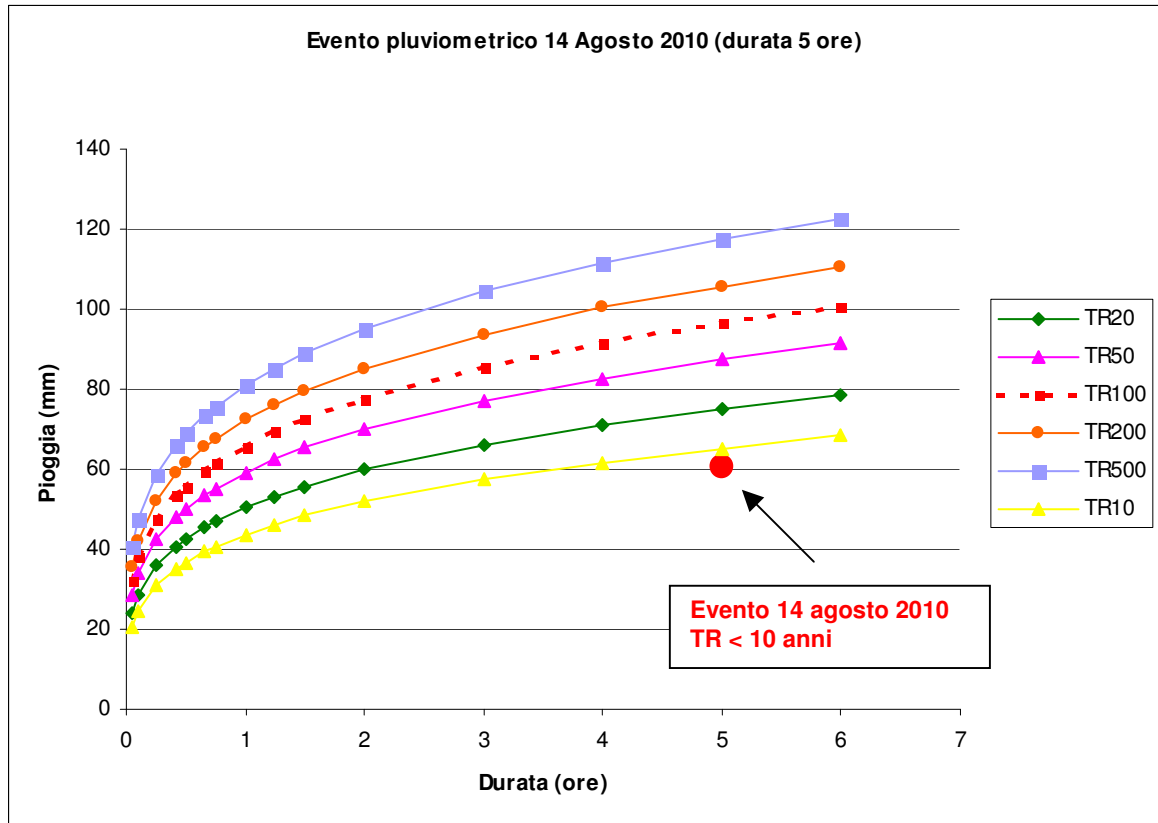
Figura 5. Curve di probabilità pluviometrica per diversi tempi di ritorno della cella BM98 (zona concentrico); all'evento pomeridiano (60,4 mm in 5 ore, dalle 11 alle 16) è attribuibile un tempo di ritorno inferiore ai 10 anni

Le registrazioni della stazione pluviografica di Verolengo evidenziano che le piogge nella giornata di sabato 14 agosto hanno avuto un andamento di intensità variabile con tre picchi di precipitazione oraria successivi; il valore cumulato nell'intera giornata è stato di 139 mm (figura 3). Tale andamento ha avuto un preciso riscontro nei tempi di inondazione differenziati nei diversi settori del territorio, andati in crisi per differenti intensità di pioggia. La valutazione statistica dei tempi di ritorno dell'evento si è basata sui valori di probabilità pluviometrica elaborati dall'Autorità di Bacino e resi disponibili per celle di 2 km di lato. In riferimento all'inondazione nel settore a nord e a nord-ovest del concentrico, alla precipitazione di 128 mm in 11 ore è attribuibile un tempo di ritorno superiore ai 200 anni (figura 4). Per ciò che riguarda l'allagamento del concentrico da parte delle acque superficiali, avvenuto del pomeriggio del 14 agosto, è stato valutato un tempo di ritorno della precipitazione cumulata inferiore a 10 anni (figura 5).

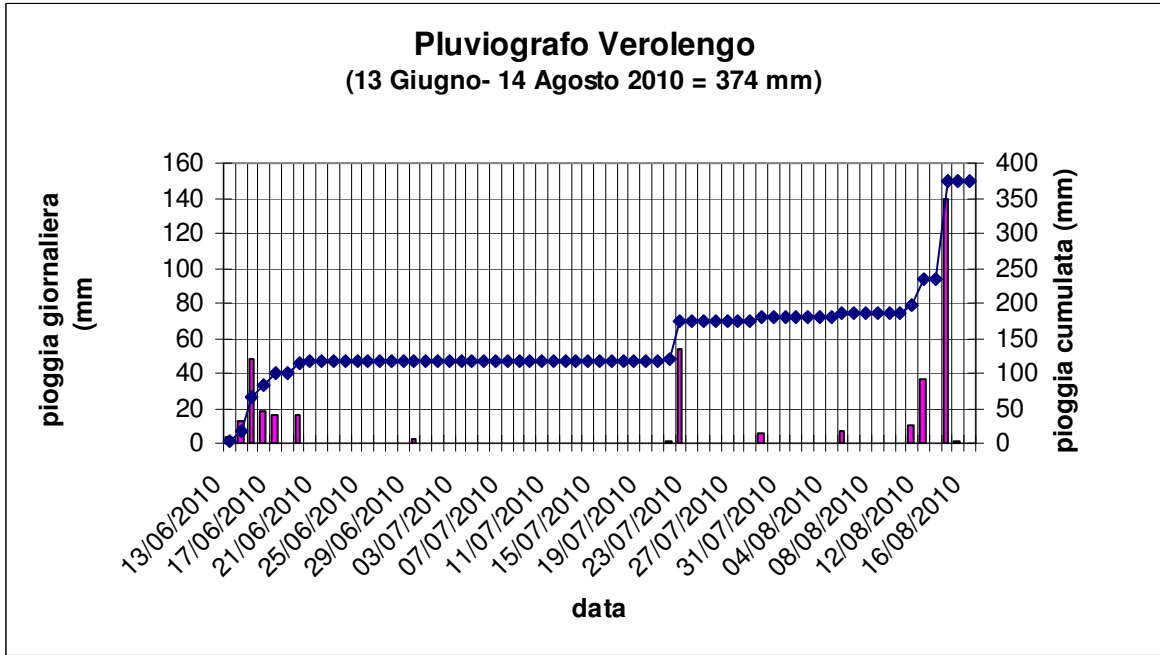
Figura 6. Andamento delle precipitazioni nel periodo 13 giugno -14 agosto 2010 alla stazione di Verolengo (rete Arpa Piemonte).

La pioggia cumulata in 2 mesi dal 13 giugno al 14 agosto è stata di complessivi 374 mm, a fronte di una precipitazione media annua di 800-900 mm (figura 6). Le precipitazioni mensili dei mesi di maggio, giugno, luglio e agosto sono state tutte superiori alle medie dei rispettivi mesi (figura 7).

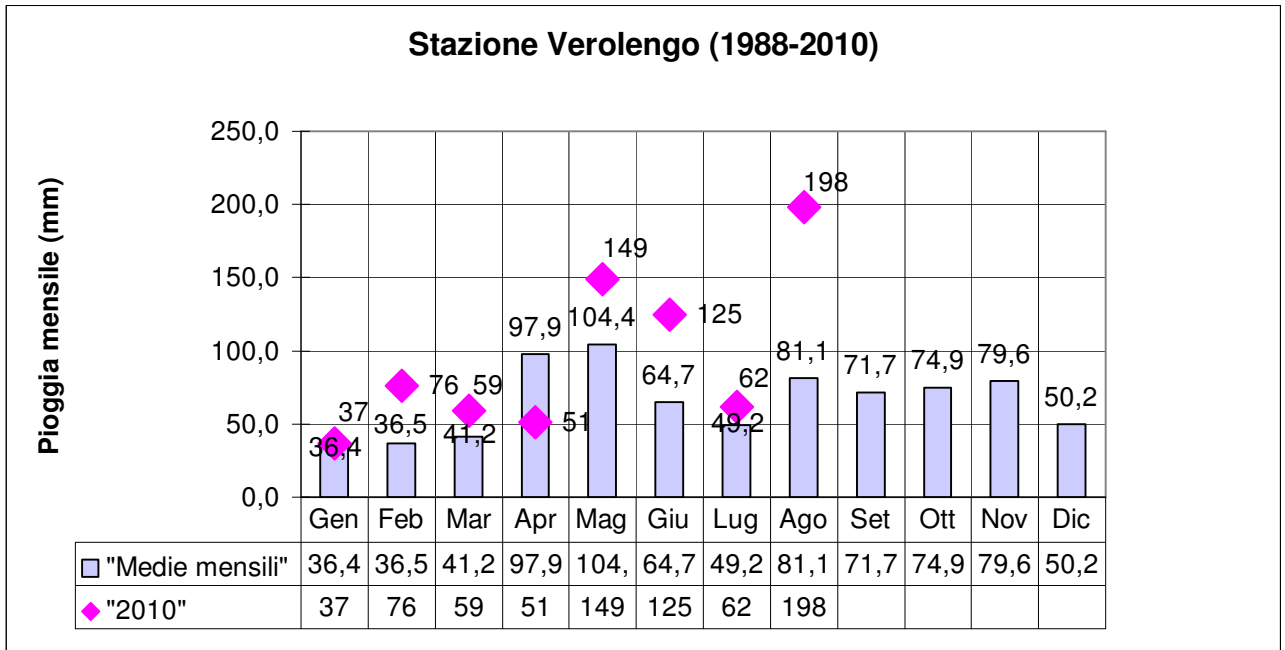
Figura 7. Confronto delle precipitazioni 2010 con le medie mensili del periodo 1988-2010 alla stazione di Verolengo (rete Arpa Piemonte).

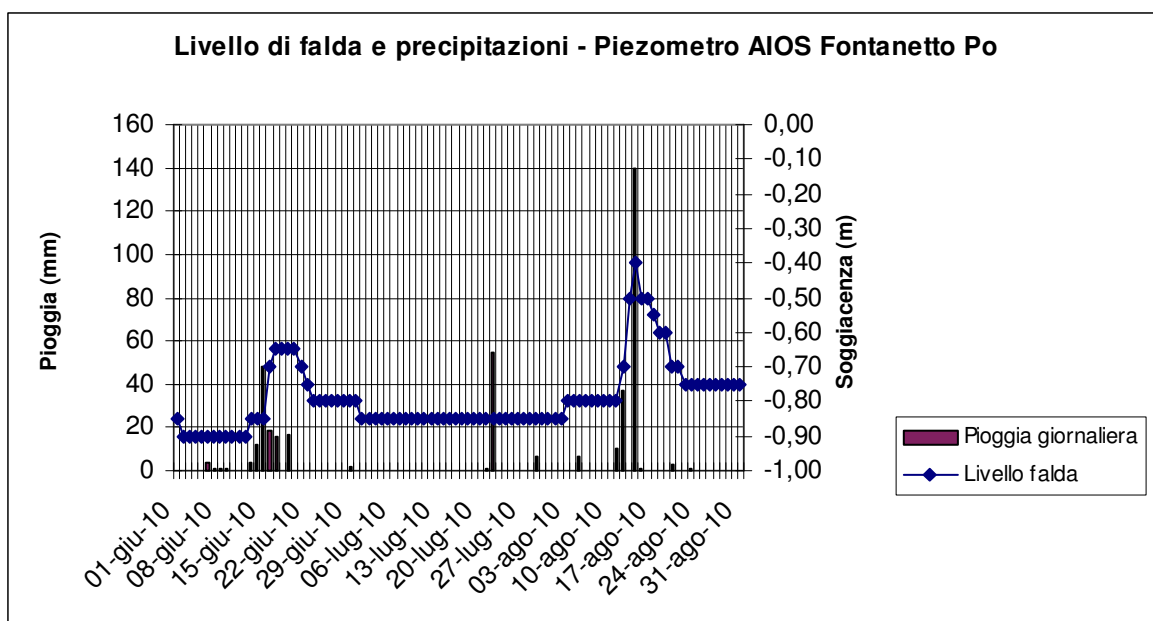
Figura 9. Confronto dei livelli di falda con le precipitazioni giugno-agosto 2010.

Nel dettaglio, la sovrapposizione delle variazioni di livello della falda con le precipitazioni dell'estate 2010, conferma che la risalita anomala del 14 agosto è stata alimentata dalle precipitazioni dei giorni precedenti, con una repentina riduzione della soggiacenza, che a Fontanetto sembra essere stata, in valore assoluto, di entità inferiore rispetto a quella registrata nel concentrico di Crescentino.
