Progetto di ampliamento area produttiva Var17 BIS SUAP

Relazione geologica ed indagini
geomorfologiche con stralci cartografici

Fontana S.r.l.

Stesura elaborato: Febbraio 2023

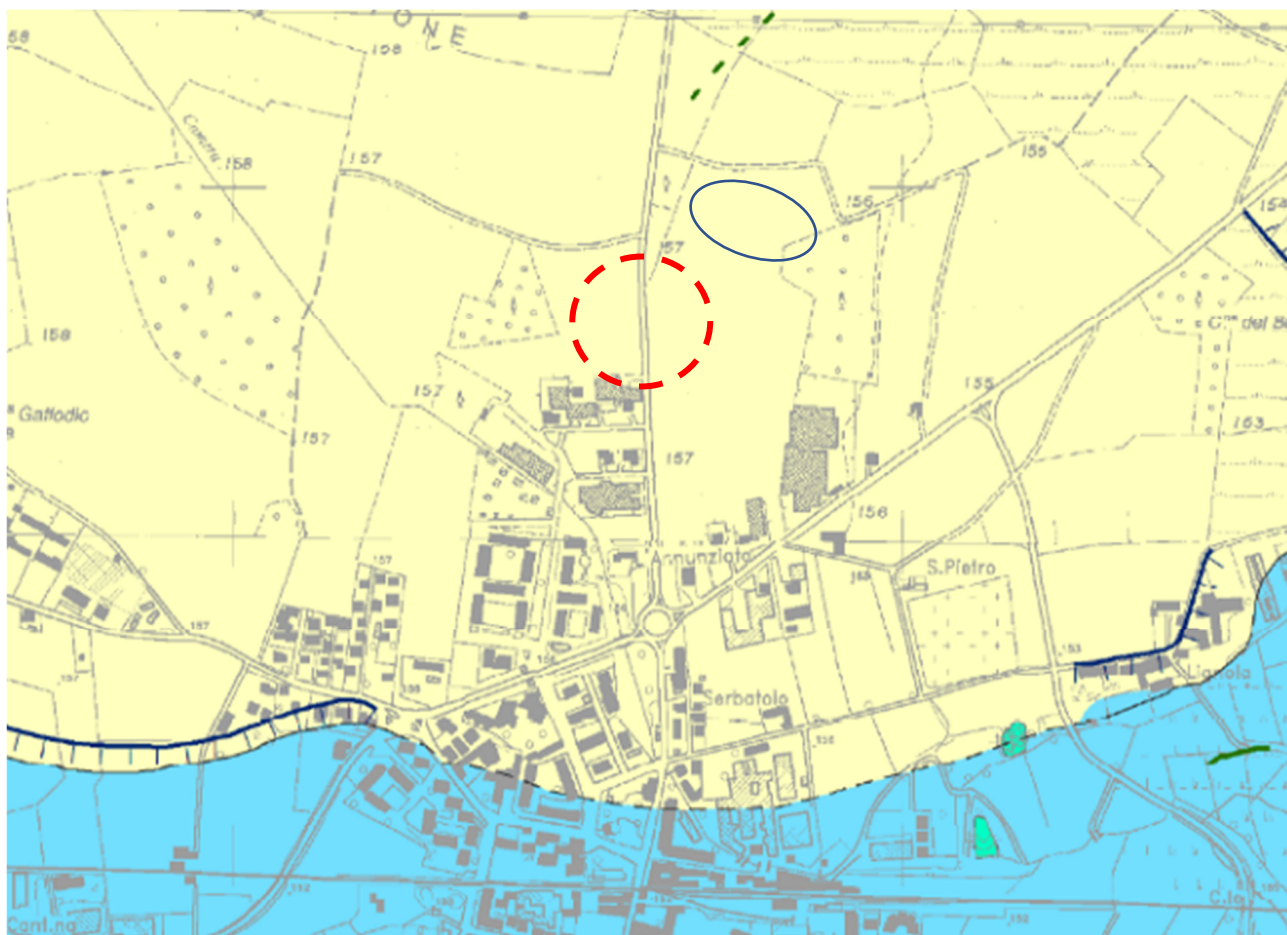
Stralcio Carta geologica del PRGC Crescentino

Subsistema di Trino

(intervallo superiore del Pleistocene Superiore)

Ghiaie ciottolose più o meno sabbioso-limose, non stratificate o con stratificazione incerta, debolmente alterate. Alla sommità: sabbie e sabbie limose, con incipiente alterazione pedogenetica

Depositi fluvio-glaciali e relativa copertura di sedimenti fini di esondazione fluviale

I terreni dove è ubicata l'area in oggetto risultano cartografati come "depositi fluvioglaciali", fase Wurm [(a¹-fg^W) in carta geologica, relativi al Subsistema di Trino.

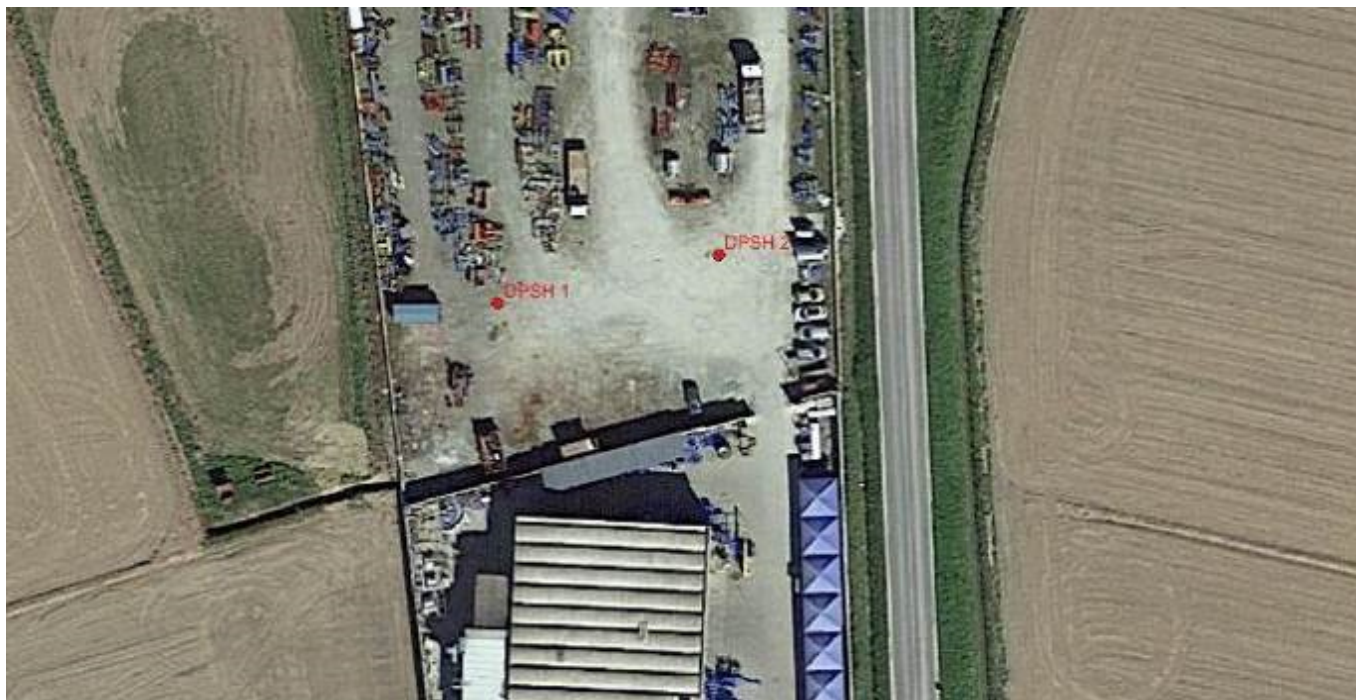
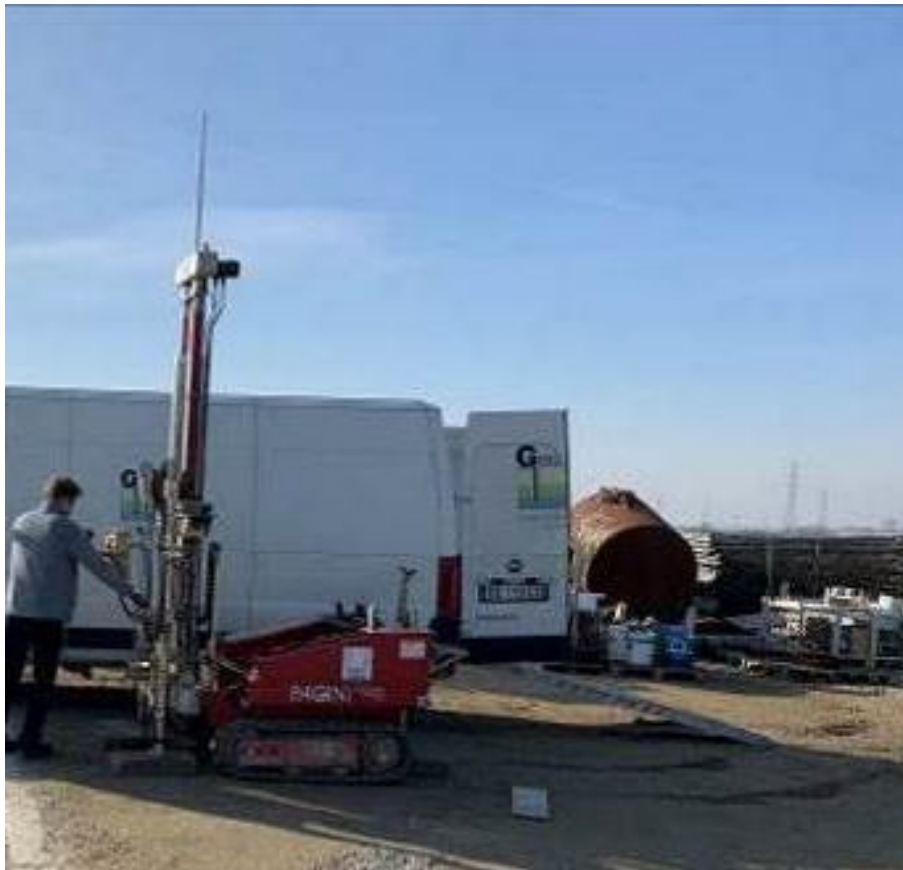
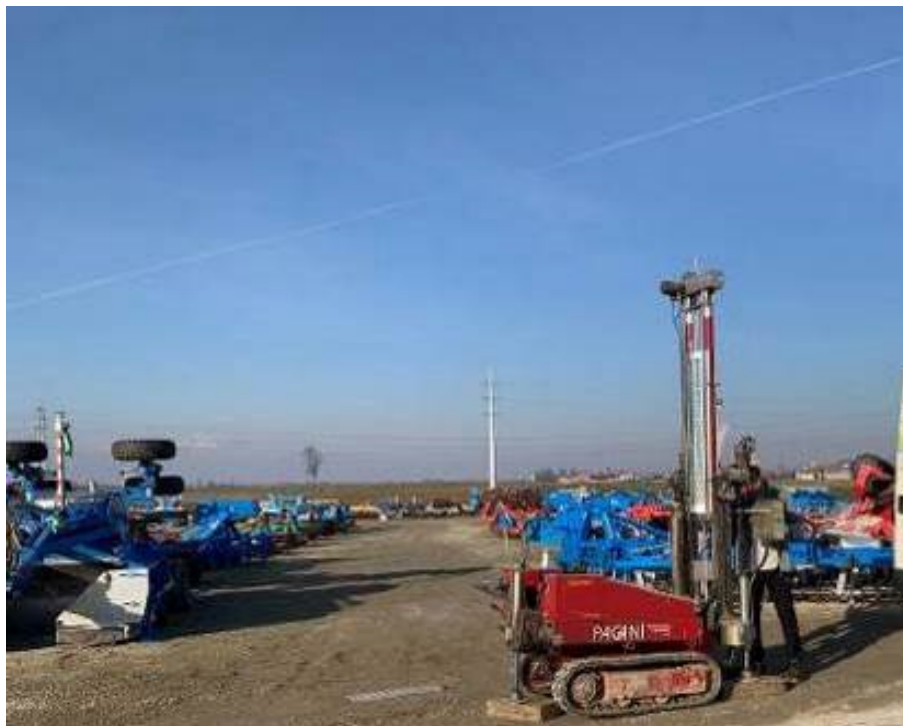
Nel mese di gennaio 2023 sono state realizzate, all'interno dell'area produttiva in previsione di ampliamento, n.2 indagini geognostiche (DPSH1 e DPSH2) consistite in prove penetrometriche dinamiche super pesanti DPSH (profondità 7,10 m) realizzate con lo strumento penetrometro Pagani TG63-200.

L'ubicazione delle indagini risulta la seguente:

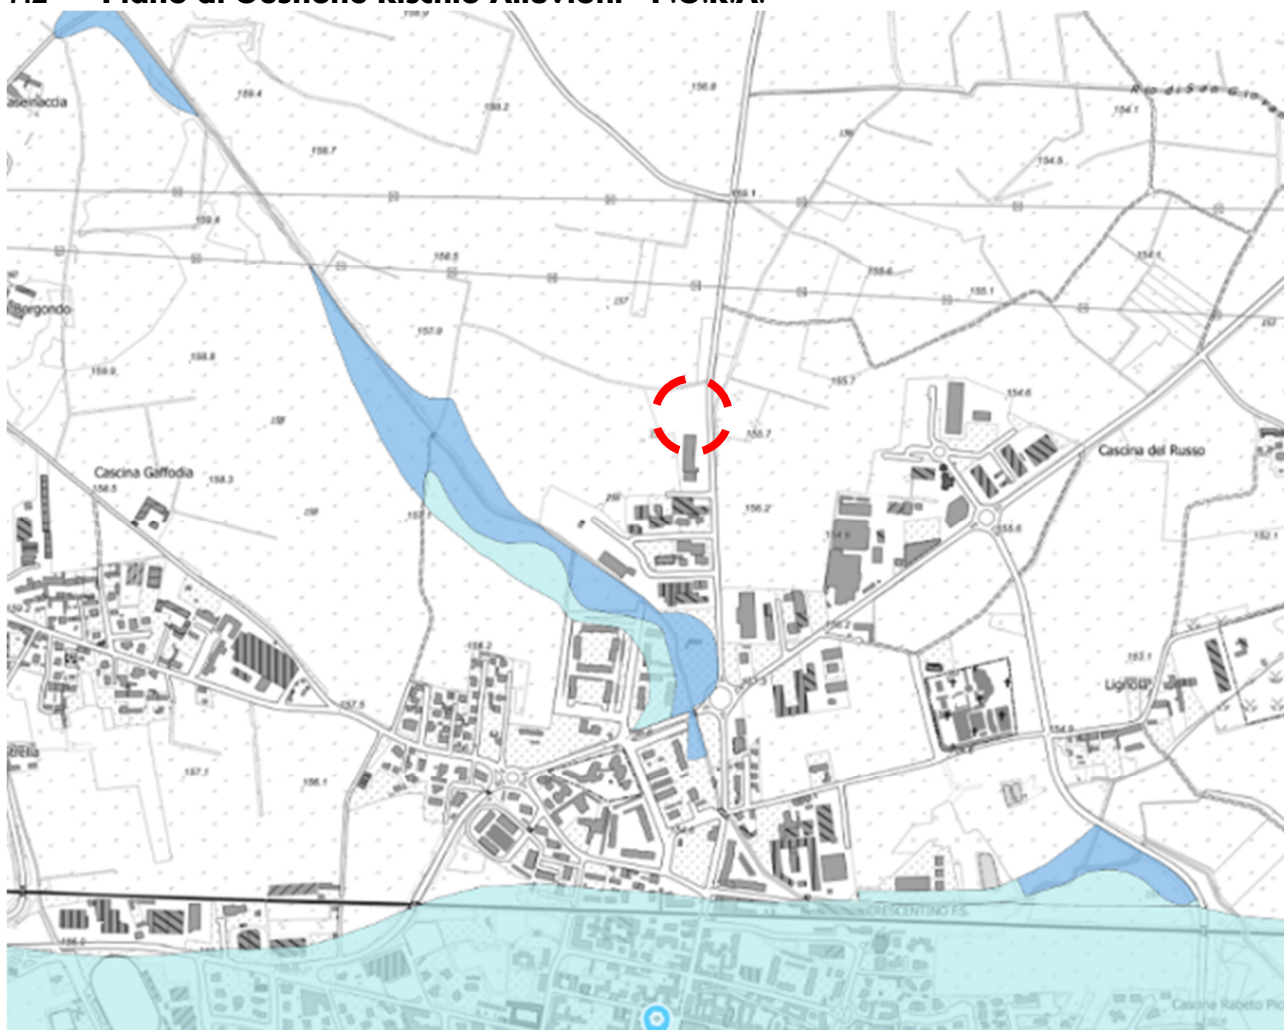
Stralcio P.R.G.A. Geoportale Piemonte

Anche il Piano Gestione Rischio Alluvione **conferma** quanto previsto dal **PAI** e **non prevede criticità per l'area in oggetto** né da parte della rete idrografica principale né da parte della rete secondaria afferente nello specifico alla Roggia Camera le cui aree esondabili **NON** interessano e sono a distanza rispetto all'area in oggetto.

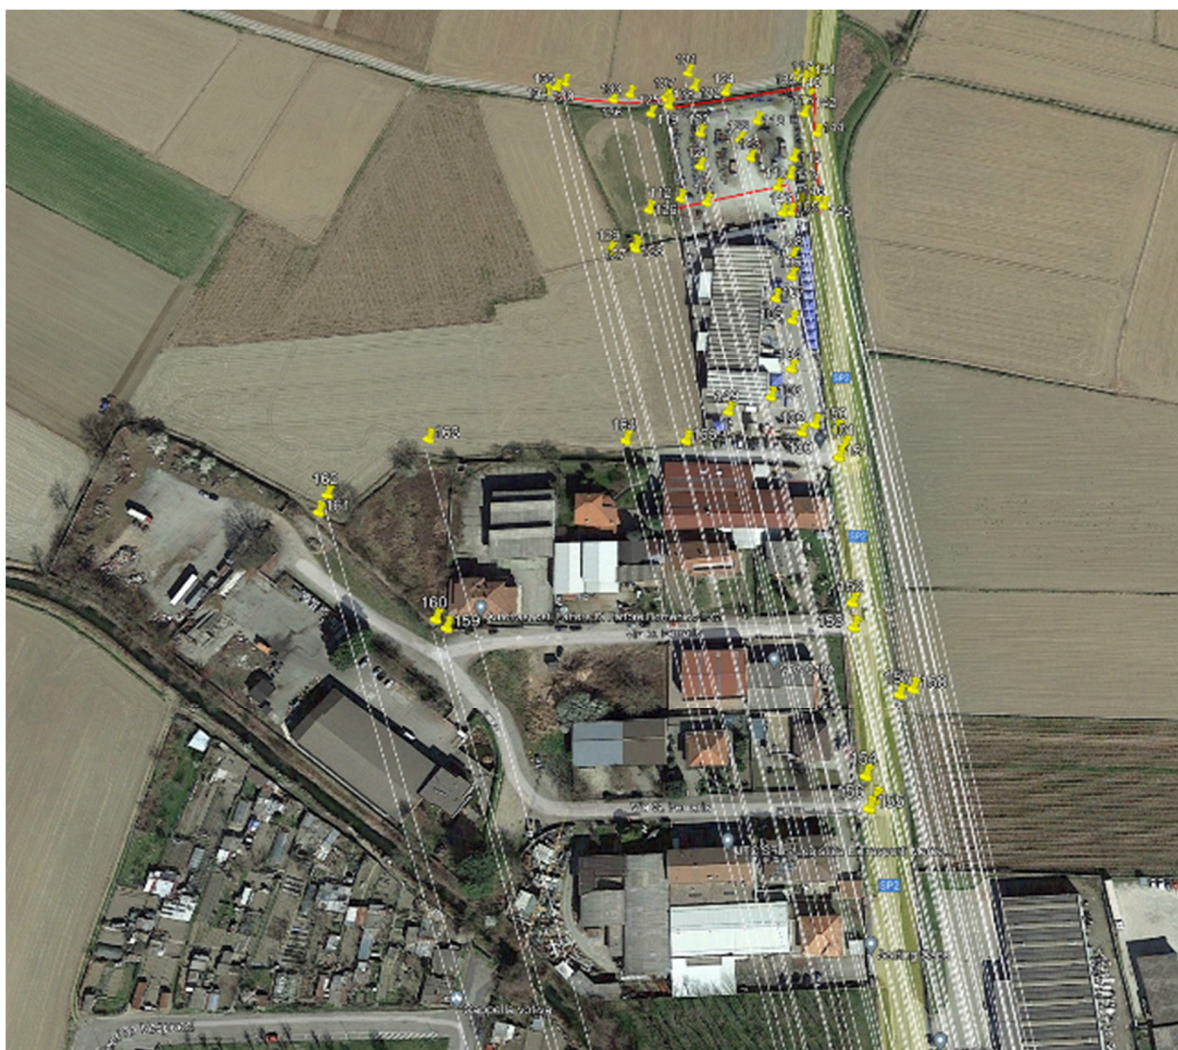
Sovrapposizione rilievo/foto aerea
Geotecnologie – Luglio 2023

Si è osservato innanzitutto che l'area **risultava originariamente depressa** rispetto alle zone circostanti e da tale ragione si evincono i tiranti relativamente elevati rilevati (70 cm.)
Successivamente all'evento l'area **è stata morfologicamente rialzata** e nella porzione SUD pavimentata risulta a pari quota rispetto all'area produttiva insediata.
Pertanto già in **condizioni attuali il grado di pericolosità risulta più contenuto** di quello esistente all'atto dell'evento.

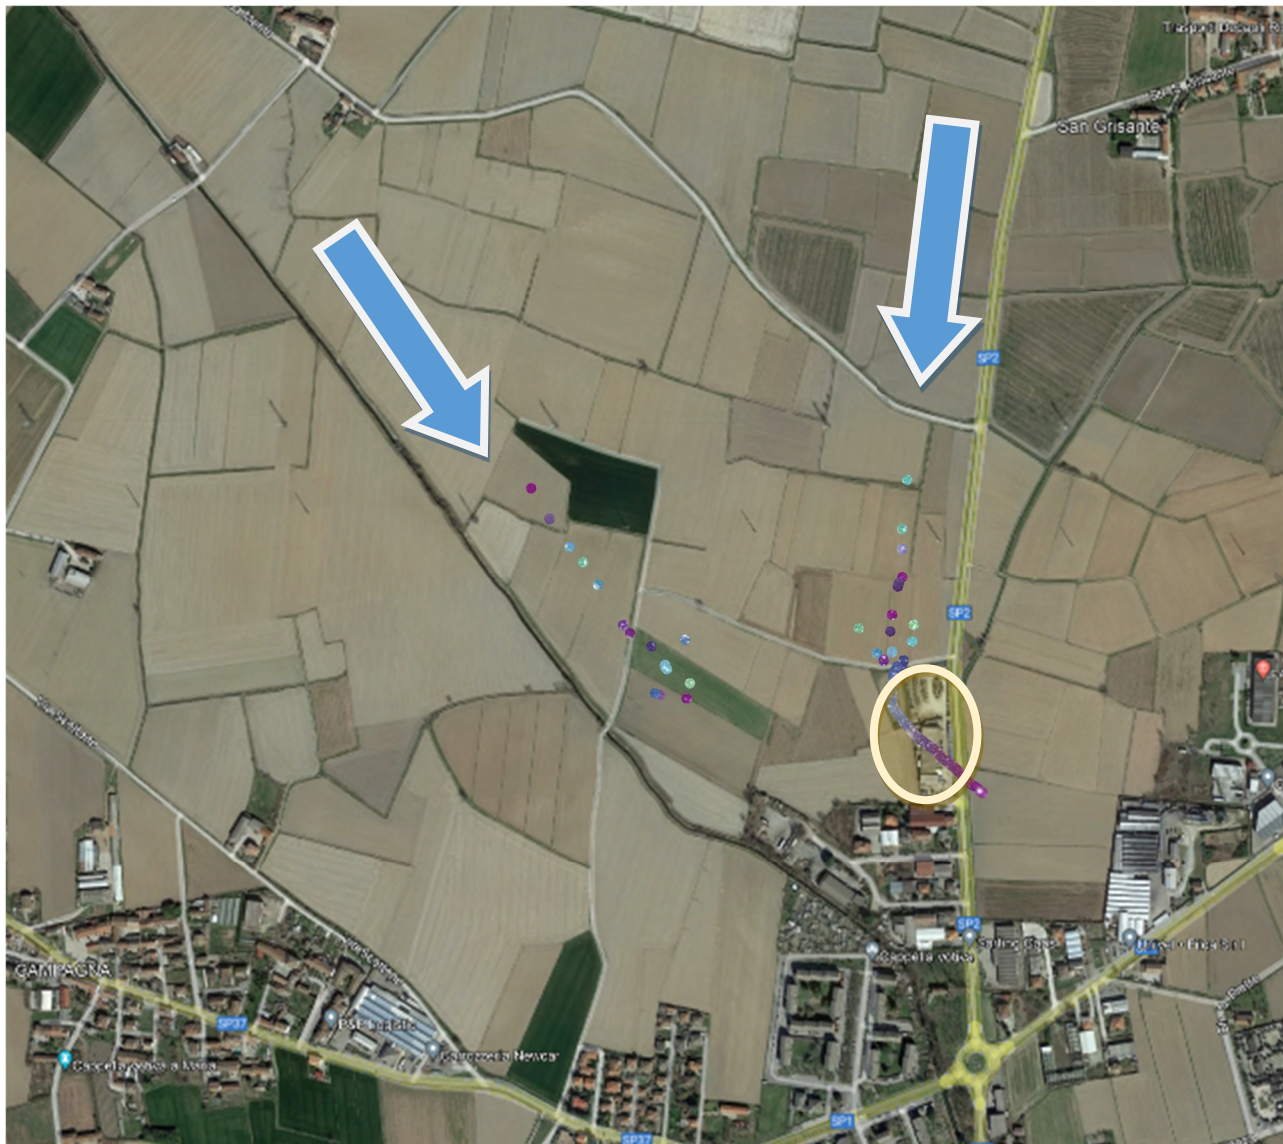
Sotto il profilo fenomenologico l'area vasta si trova al termine di una **ampia zona agricola**, degradante verso sud, ampiamente irrigata nel periodo estivo e con tutti i fossi in portata, **delimitata e quindi confinata** ad Ovest dalla R. Camera ed a Est dal rilevato della SP2

Chiaramente se a detta condizione si **combina un evento meteorico importante**, tale massa idrica giunge in una zona più urbanizzata che oltre ad essere maggiormente impermeabile per la propria configurazione può generare concentrazioni di acque pur a bassa o nulla energia.

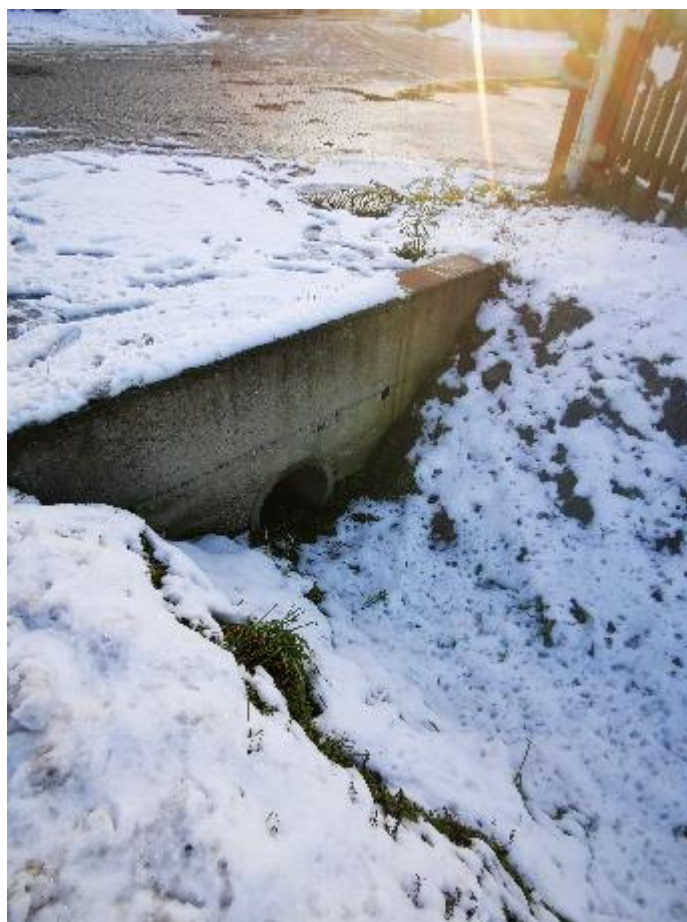
Si è rilevato inoltre che l’importante fosso perimetrale (privo di toponimo) **non presenta pendenze regolari** ma talora contropendenze verso valle che ostacolano il deflusso, ragione per cui è previsto tra gli interventi una regolarizzazione dei punti in contropendenza.

In generale gli alvei verso valle presentano una riduzione di sezione con attraversamenti in condizioni manutentive talora scarsi.

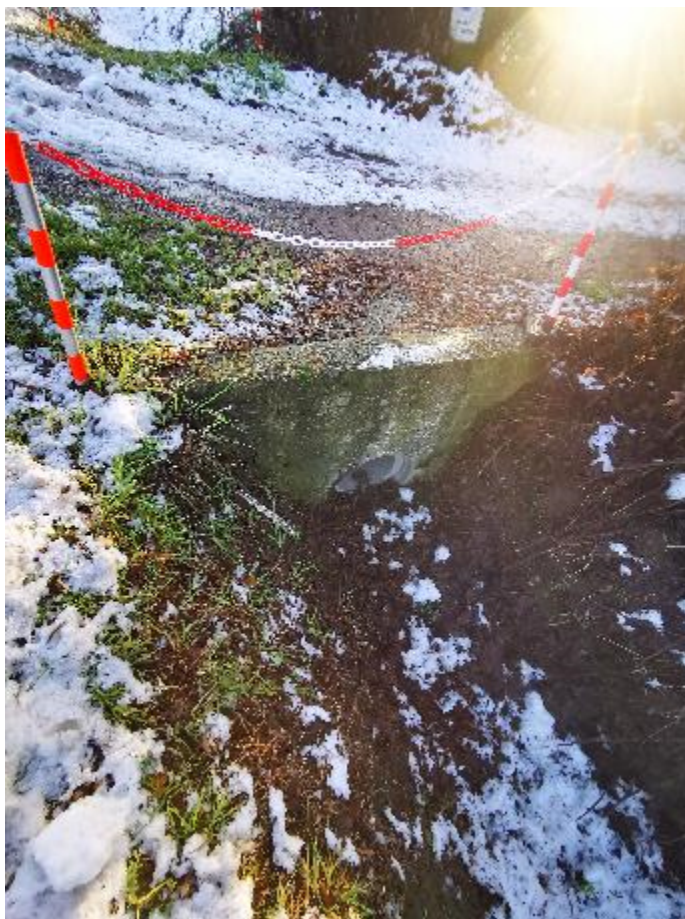
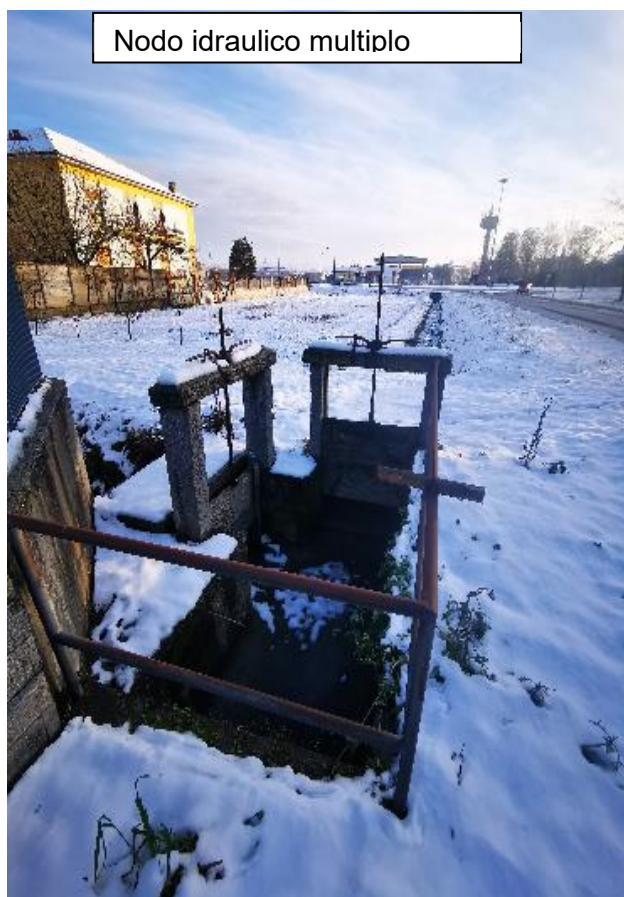
Nodo idraulico multiplo

Sono presenti poi nodi idraulici (come nel punto critico evidenziato in cartografia) di intersezione con sifone tra più corpi idrici che determinano certamente condizioni critiche, poco verificabile e difficilmente manutenibili.

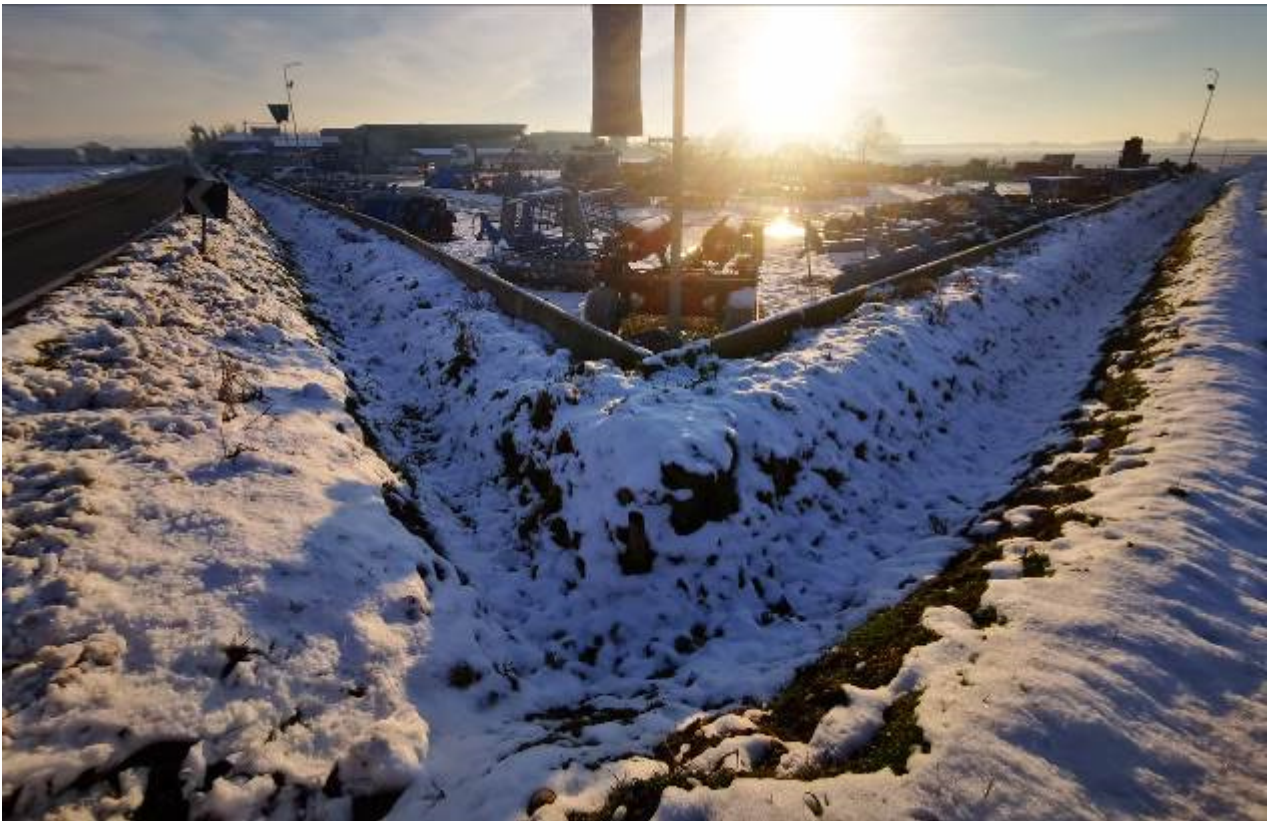
L'area in oggetto risulta in parte edificata ed insediata ad uso produttivo.

Risulta naturalmente chiusa a Nord dalla strada interpodereale e relativo fosso irriguo che la divide dalle porzioni a nord ad uso strettamente agricolo.

Vista da spigolo NE verso l'interno dell'area

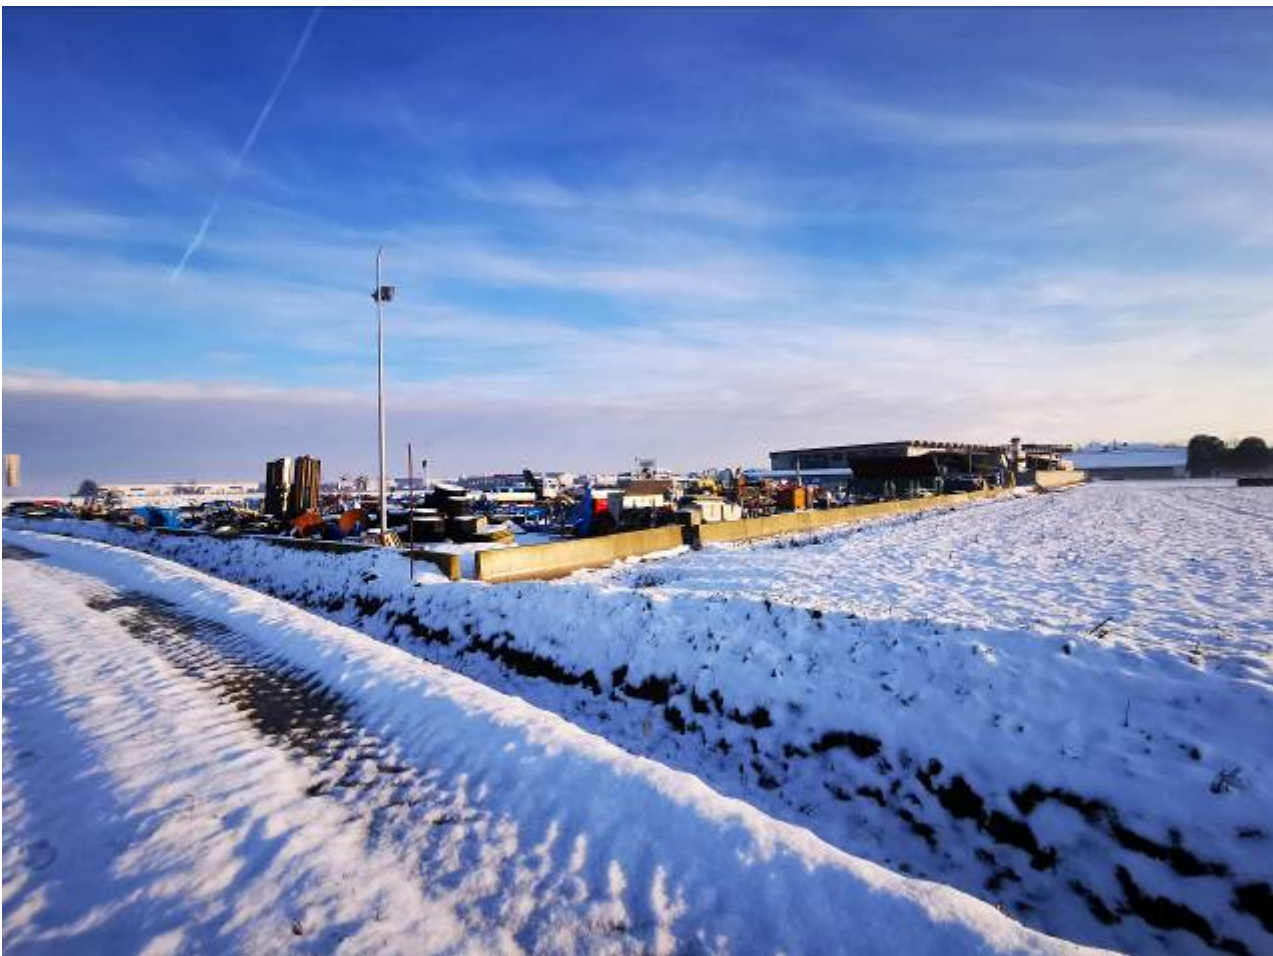
Vista da spigolo NO verso l'interno dell'area
