CITTA' di CRESCENTINO

PIANO DEL COLORE

Oggetto	FASE II - Piano del Colore per il centro storico della città di Crescentino	
Tavola N.	2.14	
Elaborato	ABACO DEGLI ELEMENTI ARCHITETTONICI: accessi carrai - accessi pedonali - portici (archi - volte - pilastri) - cornicioni e sporti	
Scala	_____	
Data	Luglio 2007	
Aggiornamento	_____	
Note	_____	
Approvazione	<p>Il Sindaco</p>	<p>Il Segretario Comunale</p>
	<p>ARCHITETTO Eleonora Gottardello</p>	<p>ARCHITETTO Sara Lyla Mantica</p>
	<p>Via Cairoli n. 93, 13040 Fontanetto PO (VC)</p>	<p>Piazza Aldo Balla n. 14, 10015 Ivrea (TO)</p>

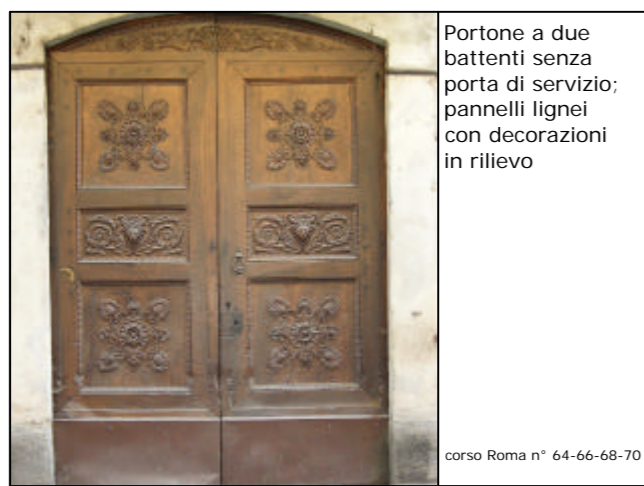
corso Roma n° 64-66-68-70

Portone a due battenti senza porta di servizio; pannelli lignei con decorazioni in rilievo

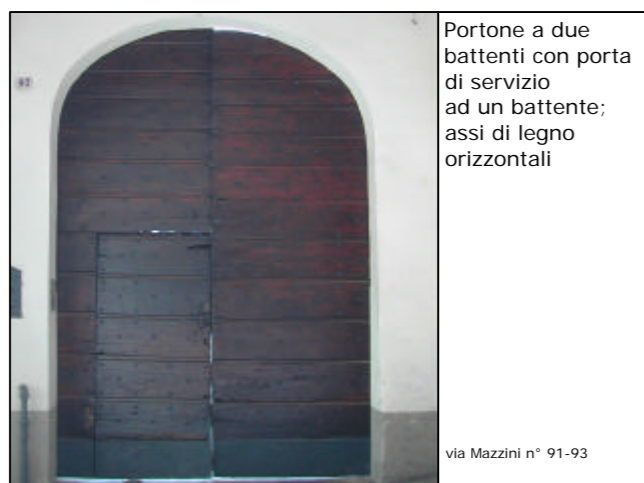
Via Mazzini n° 91-93

Portone a due battenti con porta di servizio ad un battente; assi di legno orizzontali

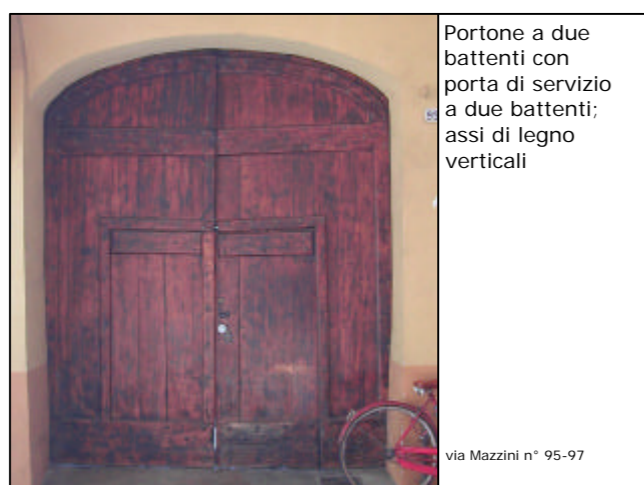
Via Mazzini n° 95-97

Portone a due battenti con porta di servizio a due battenti; assi di legno verticali

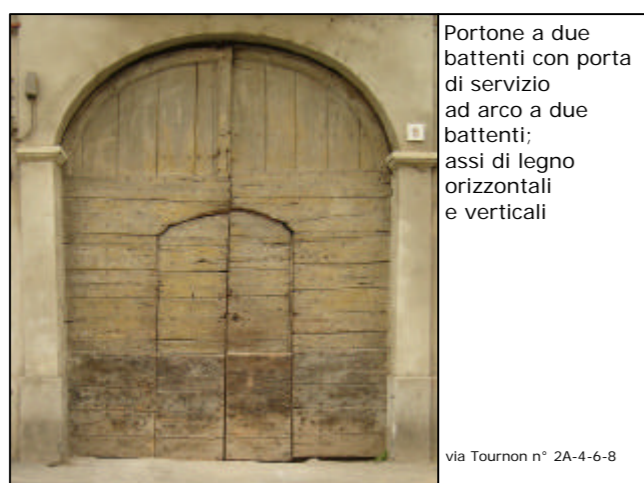
Via Tournon n° 24-4-6-8

Portone a due battenti con porta di servizio ad arco a due battenti; assi di legno orizzontali e verticali

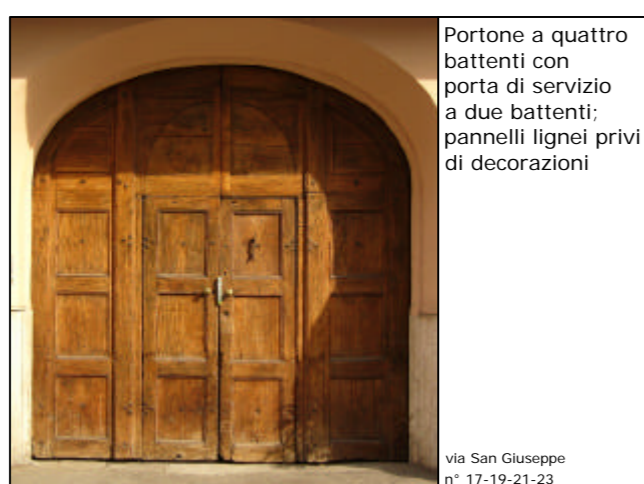
Via San Giuseppe n° 17-19-21-23

Portone a quattro battenti con porta di servizio a due battenti; pannelli lignei privi di decorazioni

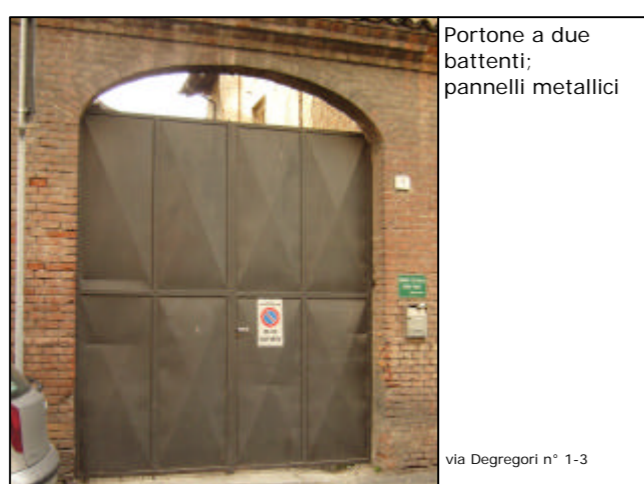
Via Degregori n° 1-3

Portone a due battenti; pannelli metallici

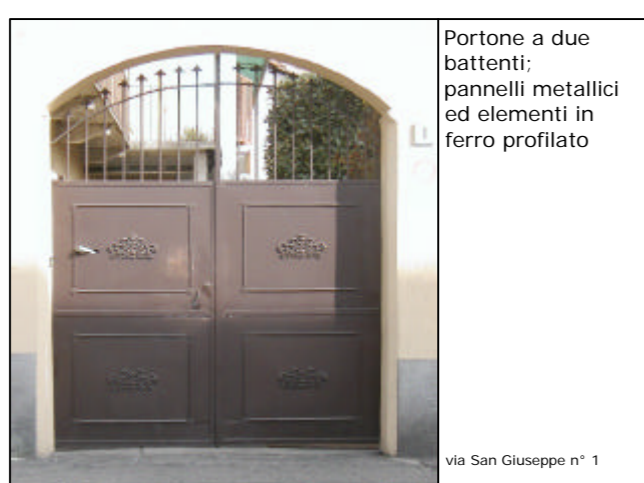
Via San Giuseppe n° 1

Portone a due battenti; pannelli metallici ed elementi in ferro profilato

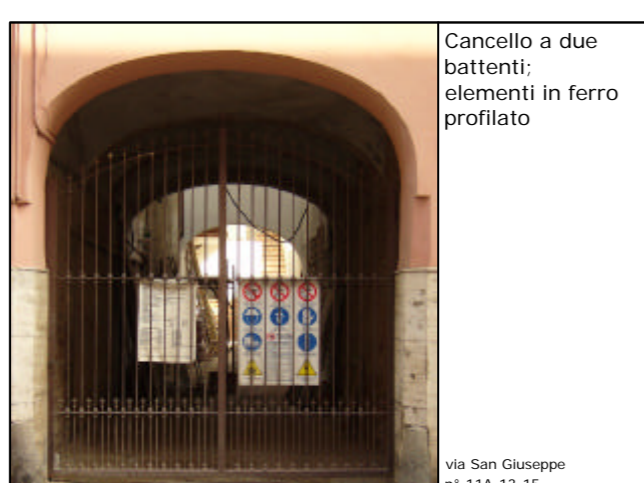
Via San Giuseppe n° 11A-13-15

Cancello a due battenti; elementi in ferro profilato

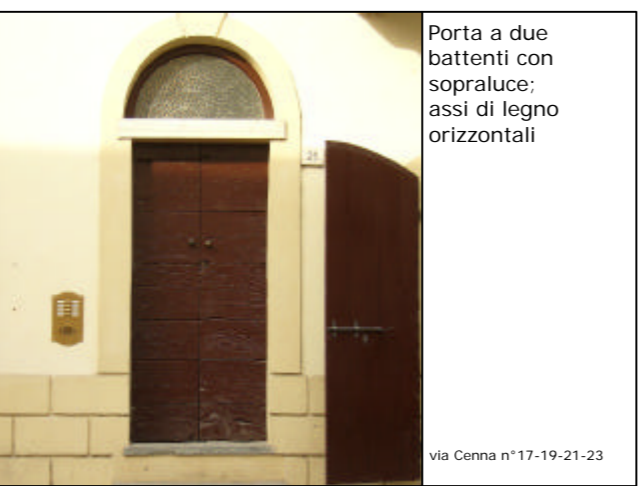
Via Cerna n° 17-19-21-23

Porta a due battenti con sopra-luce; assi di legno orizzontali

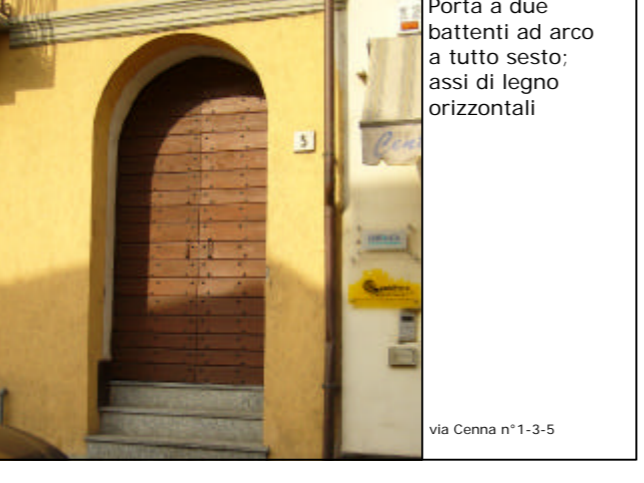
Via Cerna n° 1-3-5

Porta a due battenti ad arco a tutto sesto; assi di legno orizzontali

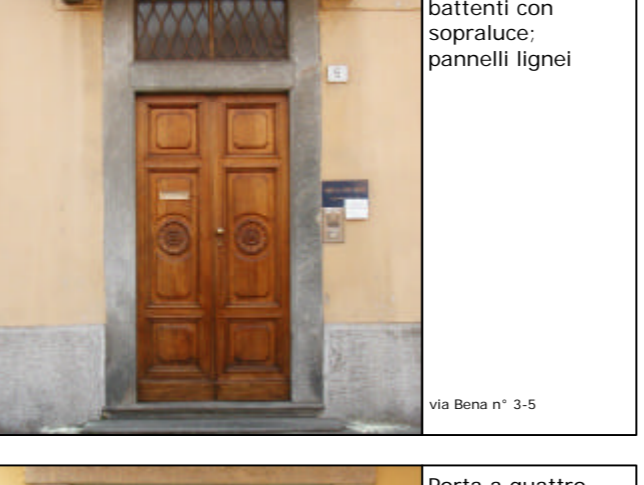
Via Bona n° 3-5

Porta a due battenti con sopra-luce; pannelli lignei

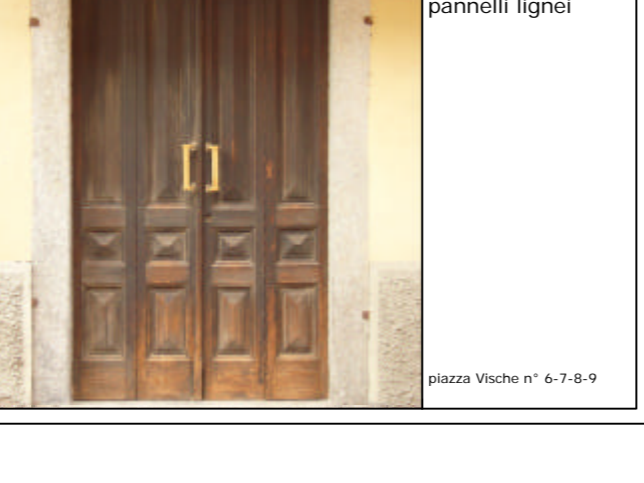
piazza Vische n° 6-7-8-9

Porta a quattro battenti; pannelli lignei

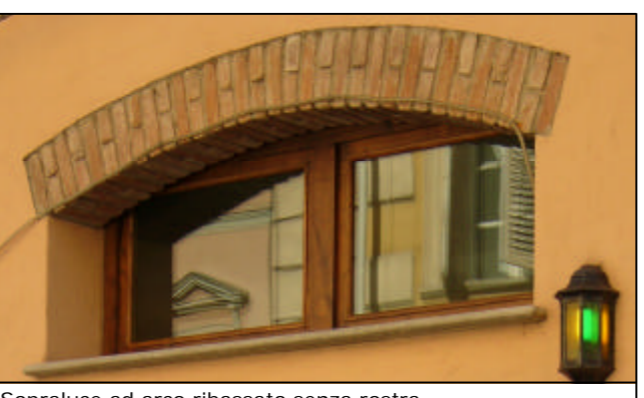
corso Roma n° 32-34

Sopraluce ad arco ribassato senza rostra

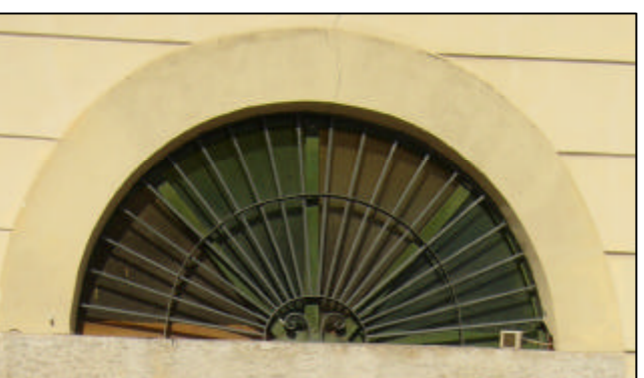
piazza Carotto n° 4-5-6

Sopraluce ad arco a tutto sesto con rostra a disposizione radiale

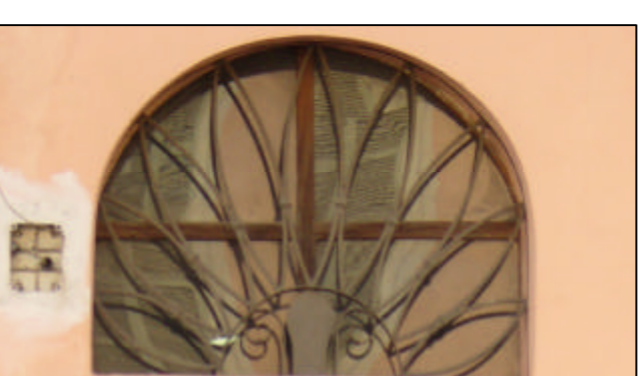
piazza Carotto n° 4-5-6

Sopraluce ad arco a tutto sesto rialzato con rostra a disposizione radiale con ornamenti

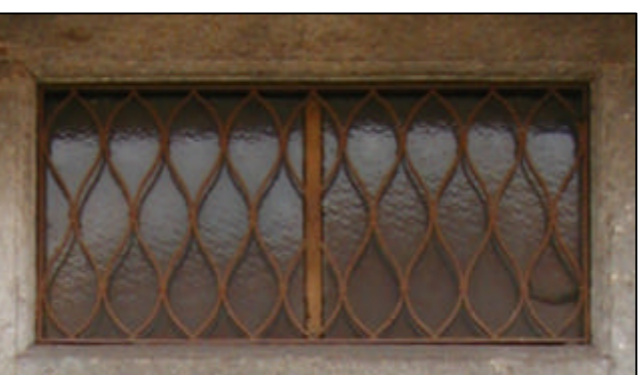
Via Bona n° 3-5

Sopraluce rettangolare con rostra a disposizione rettangolare con ornamenti

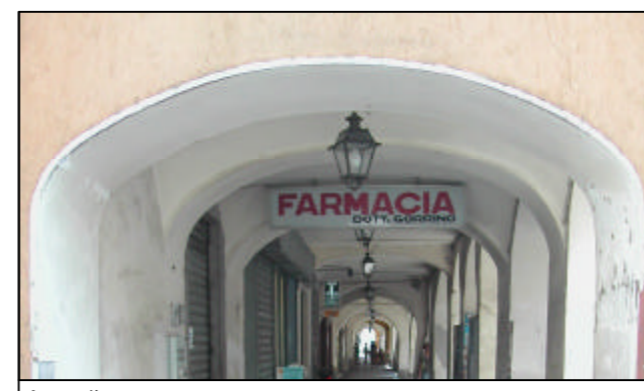
Via Mazzini n° 67, angolo corso Roma

Arco ribassato

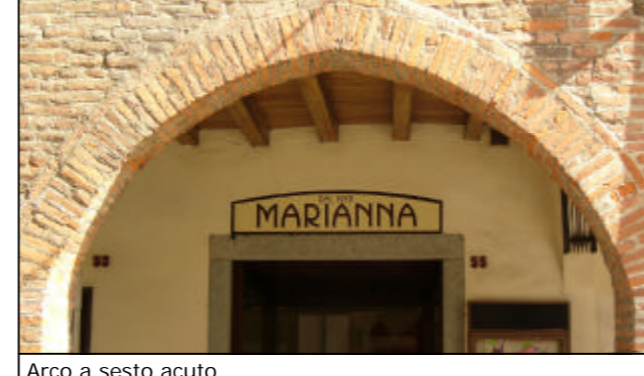
Via Mazzini n° 51-53-55

Arco a sesto acuto

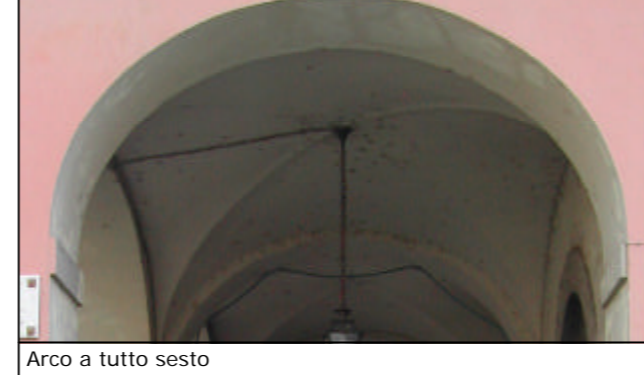
Via Mazzini n° 42-44-46-48-50, angolo piazza Vische

Arco a tutto sesto

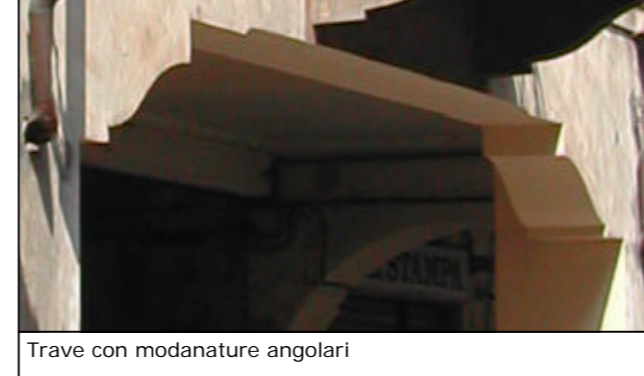
Via Mazzini n° 84-86-88-90-92

Trave con modanature angolari

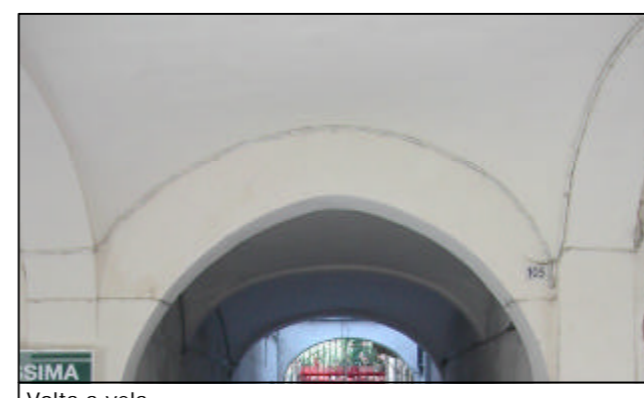
Via Mazzini n° 103-105

Volta a vela

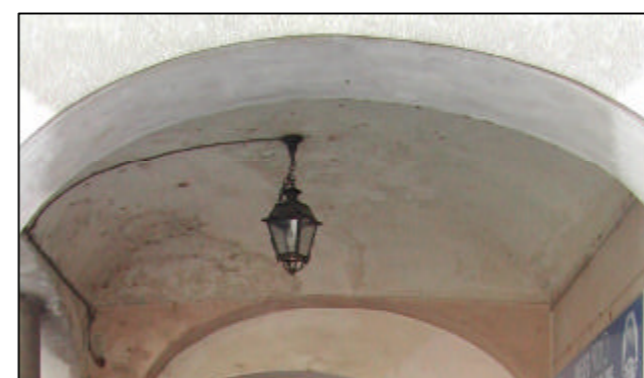
Via Mazzini n° 54, angolo corso Roma

Volta a botte

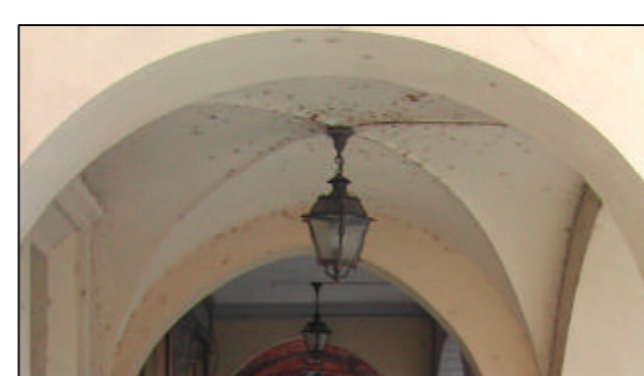
Chiesa Parrocchiale, prospetto su Via Mazzini e piazza Carotto

Volta a crociera

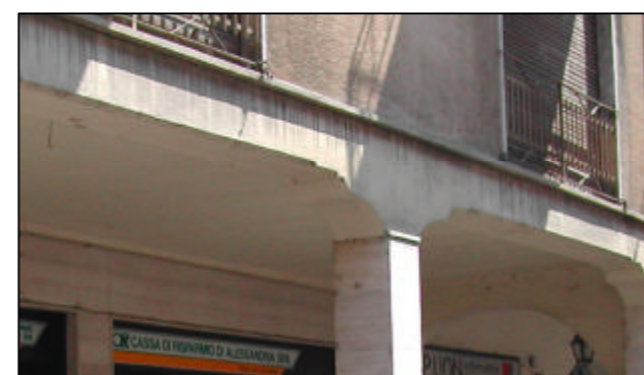
Via Mazzini n° 107-109-111

Solato

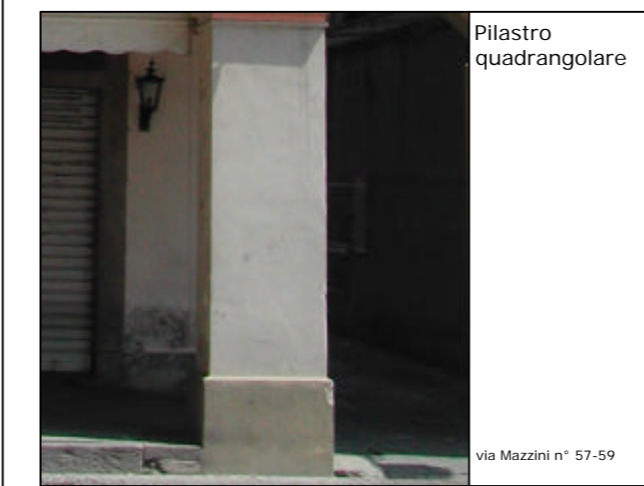
Via Mazzini n° 57-59

Pilastro quadrangolare

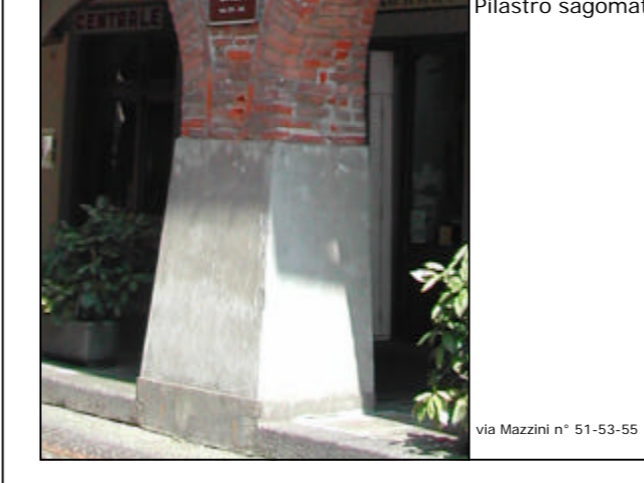
Via Mazzini n° 51-53-55

Pilastro sagomato

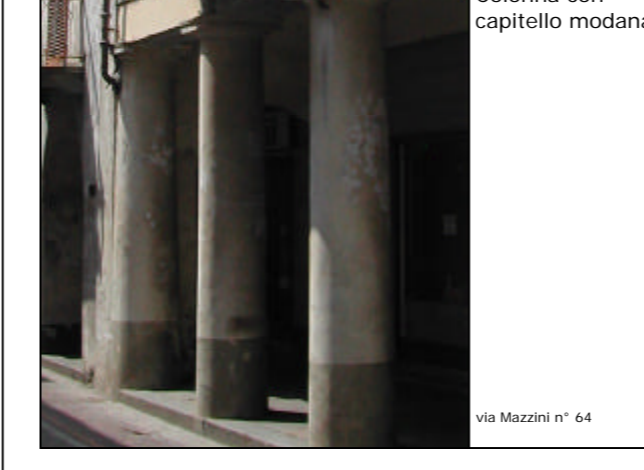
Via Mazzini n° 64

Colonna con capitello modanato

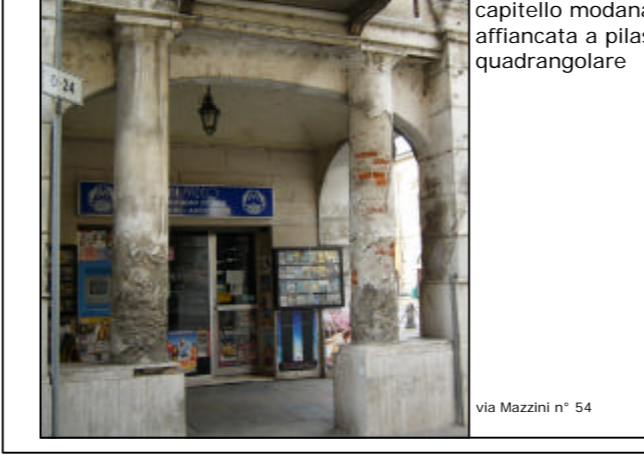
Via Mazzini n° 54

Colonna con capitello modanato affiancata a pilastro quadrangolare

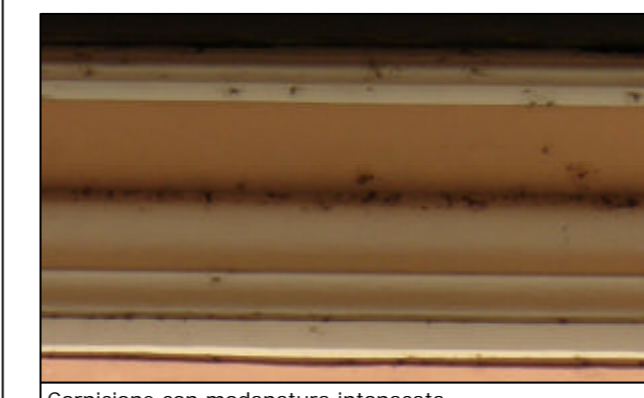
Via San Giuseppe n° 11A-13-15, corso Roma n° 26-28-30

Cornicione con modanatura intonacata

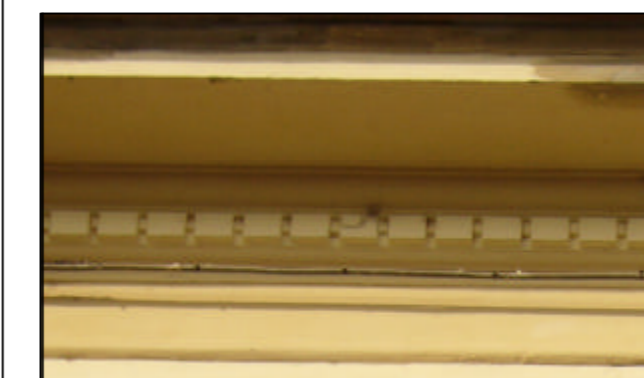
Via Cerna n° 17-19-21-23

Cornicione con modanatura dentellata intonacata

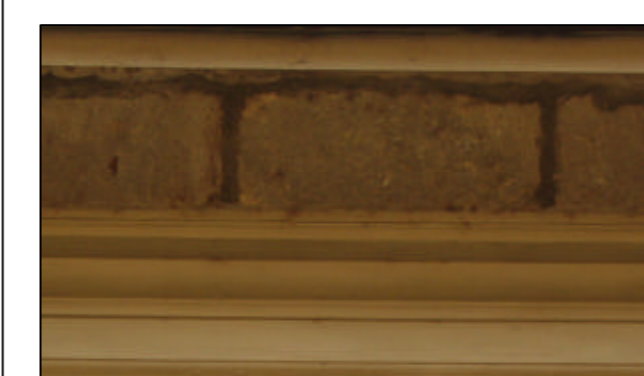
corso Roma n° 63-65-67-69-71

Cornicione con modanatura intonacata e lastre in pietra

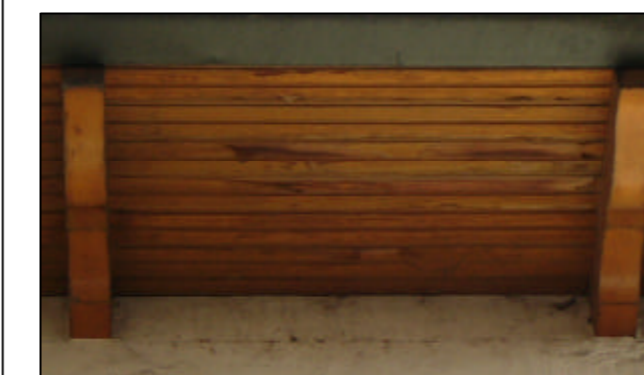
Via Mazzini n° 75-77-79

Sporto in legno
